Un breve análisis sobre las posibles causas del colapso de la Fosa 1, el pasado 2 de junio de 2015 y recomendaciones.

Un breve análisis sobre las posibles causas del colapso de la Fosa 1, el pasado 2 de junio de 2015 y recomendaciones

Presentado por Mario Romero Quezada  
Asistente en Recursos Culturales  
Secretaría de Arte y Cultura Universidad de El Salvador

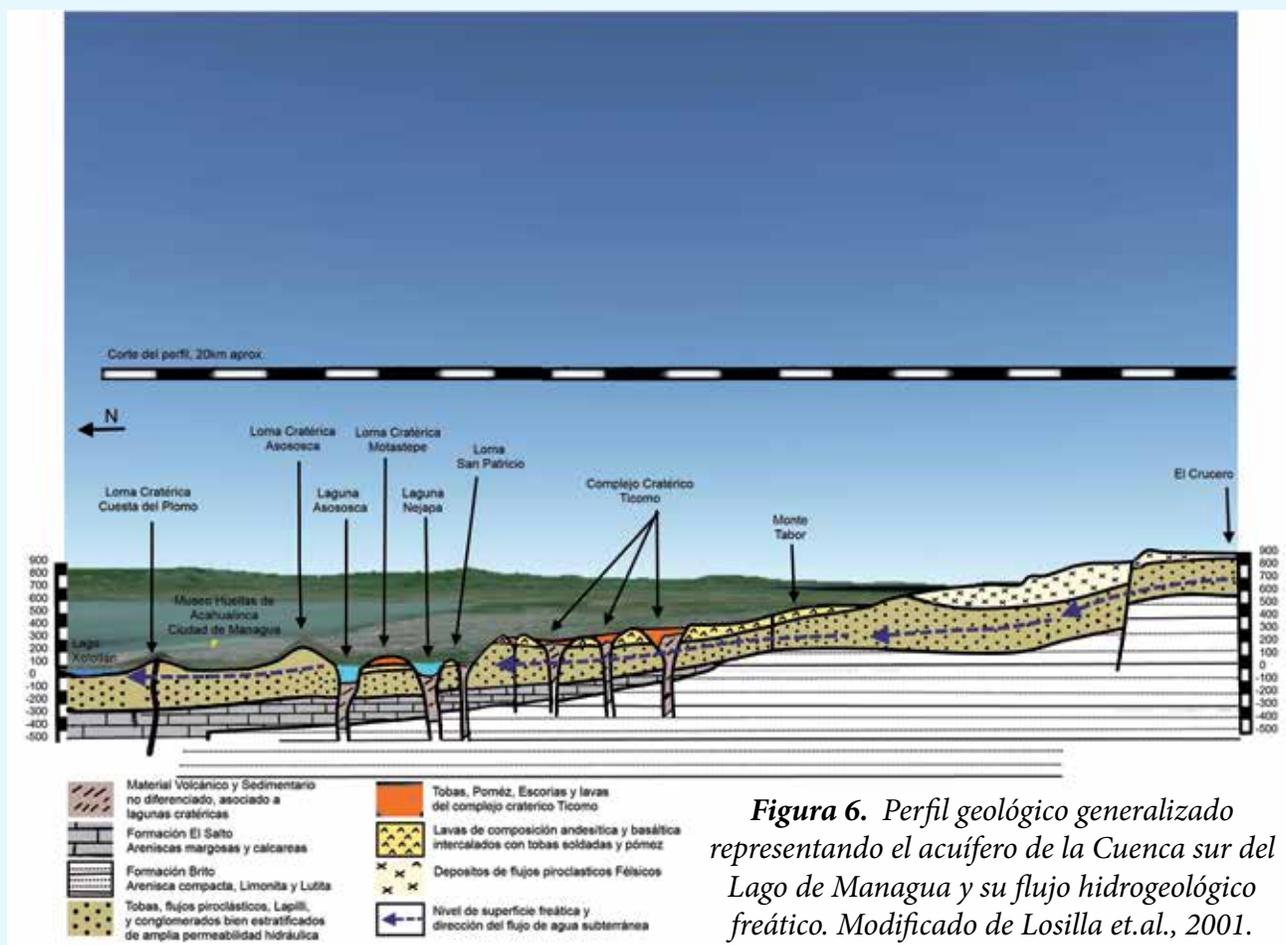
Estas consideraciones hacen reflexionar sobre la cercanía a la superficie del manto freático durante su recorrido en el subsuelo desde el límite sur de esta subcuenca hacia el Lago, lo que genera en consecuencia un exceso de humedad en cualquier estructura edificada o aparición de agua ante la apertura de suelos para cualquier obra, generando a mediano o largo plazo un inevitable deterioro muy difícil de controlar, (Ver figura 6)

Figura 6. Perfil geológico generalizado representando el acuífero de la Cuenca sur del Lago de Managua y su flujo hidrogeológico freático. Modificado de Losilla et.al., 2001.

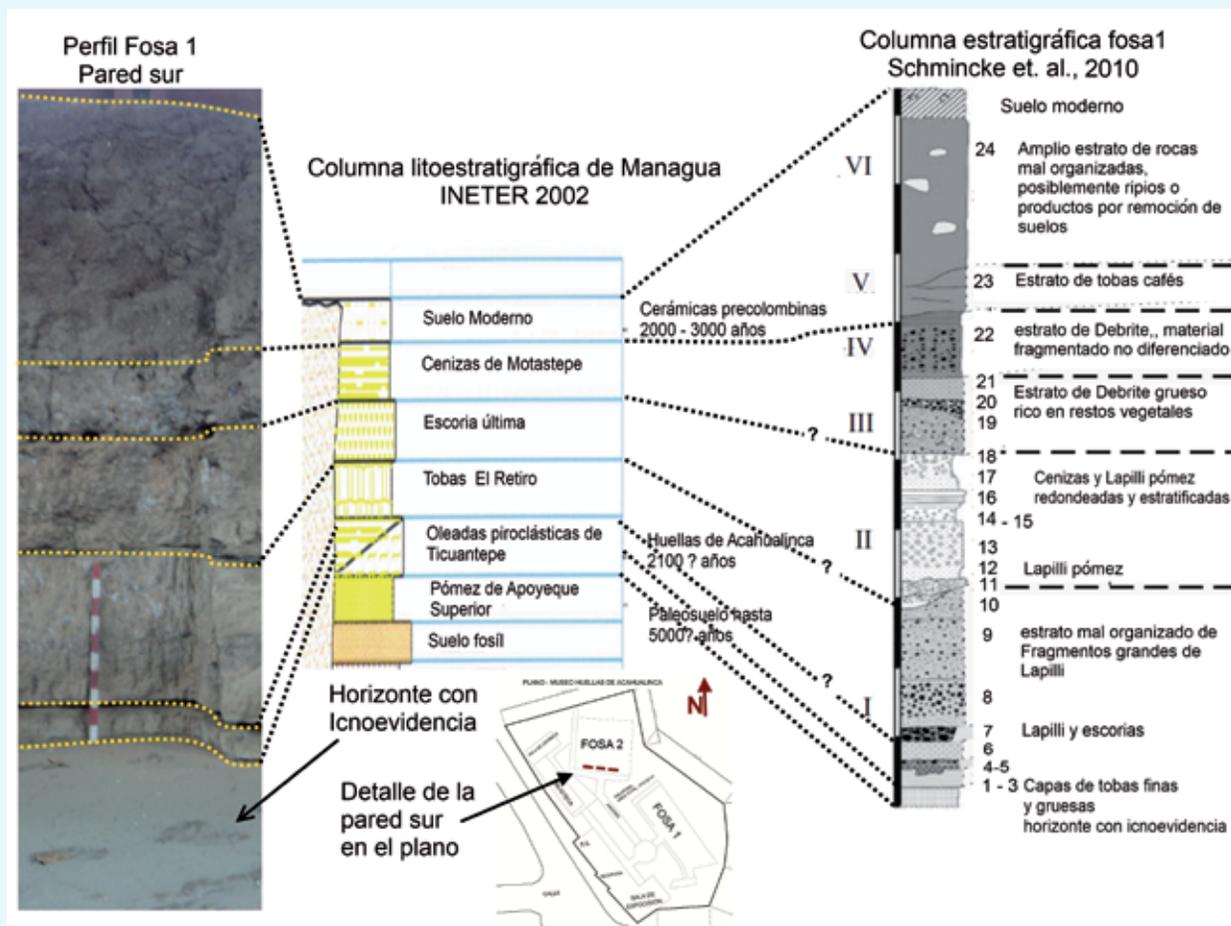
Mediante una revisión del perfil estratigráfico desde el suelo moderno, hasta el estrato en el que se encuentra la icnoevidencia en las fosas 1 y 2, es posible hacer una referenciación entre la columna litoestratigráfica de Managua, propuesta por el INETER en el 2002, y la propuesta por Schmincke et.al., 2010, para la Fosa 1 del Museo Huellas de Acahualinca, situando la formación de estos horizontes durante el holoceno, asignándolos al Grupo Managua y generalizándolo a 5 estratos desde la superficie por el primer autor, pero desglosado en 24 por el segundo, (Ver figura 7).

**Figura 7.** Relación estratigráfica entre la Fosa 2, columna litoestratigráfica de Managua INETER 2002, y la columna estratigráfica de Schmincke et. al., 2010. Imagen de la pared sur Fosa 2, y plano del Museo Huellas de Acahualinca por Narioski Castro.

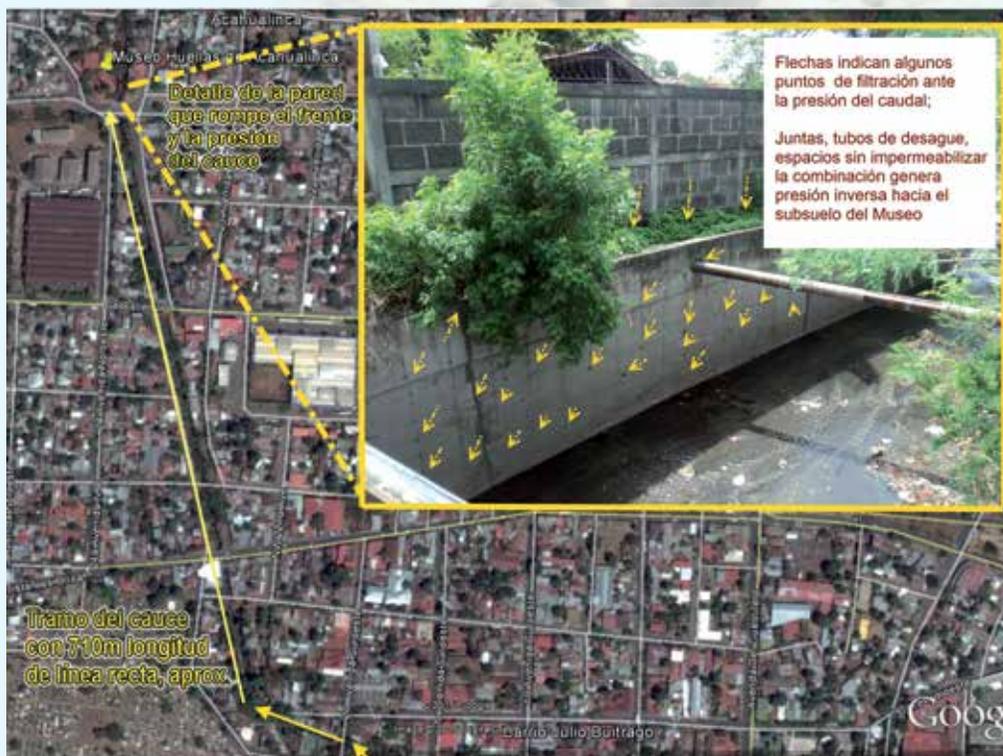
**Figura 8.**  
Ubicación del Museo Huellas de Acahualinca, en relación al cauce Acahualinca. El desvío de la acequia está en función de la preservación de las huellas.

El segmento del Cauce Acahualinca antes de llegar al Museo, tiene una recta con una longitud de 710m aproximadamente, que es cortada y desviada hacia a la derecha por el muro de contención del mismo museo, la cual recibe la presión de la carga hidráulica y frena la velocidad que esta pueda llevar, favoreciendo la posibilidad de un desborde debido a la abrupta interrupción del caudal vectorial en este punto, (Ver figura 8)

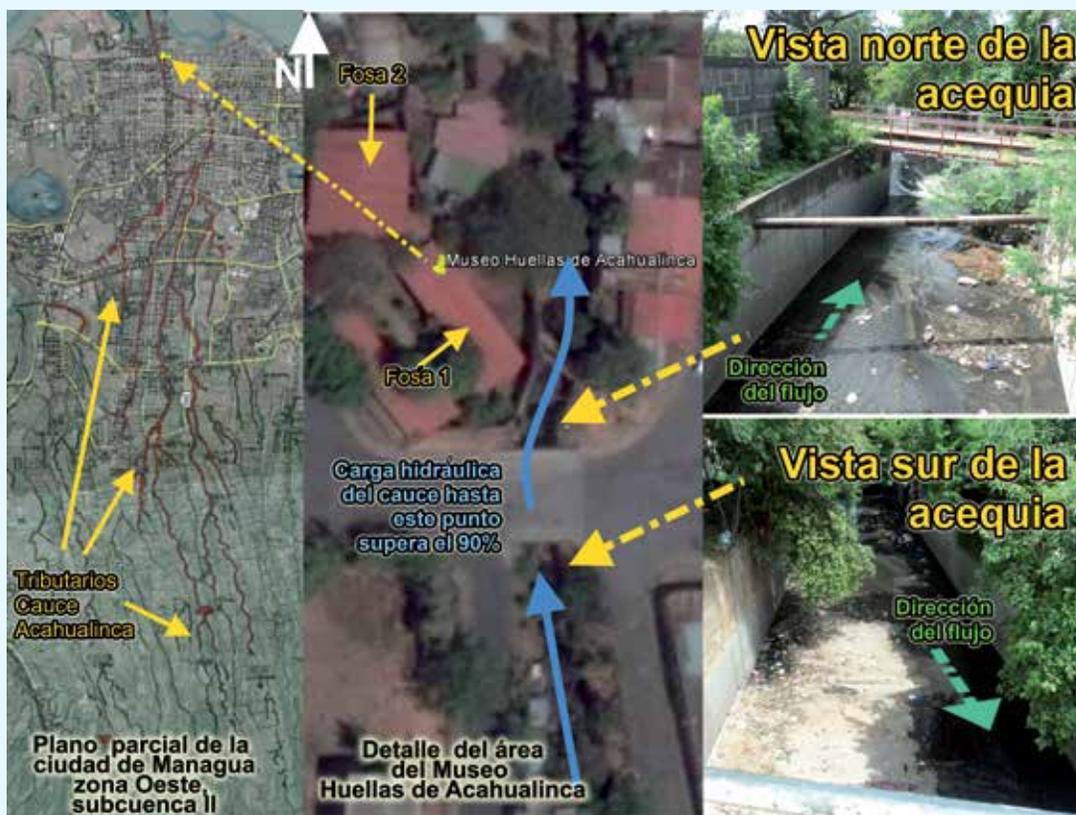
En este punto del cauce, la capacidad de la acequia, es superada por el caudal de agua considerando que al pasar por esta zona ya ha recogido aproximadamente el 99% de las aguas lluvias de todo su recorrido, indistintamente del total de aguas lluvias que se estén precipitando. (Ver figura 9)

*Figura 9. De izquierda a derecha, detalle del Cauce Acahualinca y sus tributarios, al centro, detalle de la ubicación del Museo Huellas de Acahualinca en el trayecto del cauce y su relación con el flujo hidráulico de la acequia, derecha imágenes del cauce vista hacia el norte y hacia el sur desde el puente, nótese la cantidad de biomasa y escombros en el fondo del canal, un vistazo mas detallado de la vista sur, revela grietas y fisuras en el piso de concreto del cauce*

Otro aspecto importante es la carga de desechos sólidos, en su mayoría domésticos y en menor grado los de tipo industrial que son vertidos al Cauce Acahualinca, también hay que agregar las malezas que puedan desarrollarse y enraizamientos que en conjunto restan volumen del caudal drenado, reduciendo la eficiencia de conducción hidráulica hasta en un 60% (Matilla, 2005). (Ver figura 9, detalle de las vistas de las acequias)

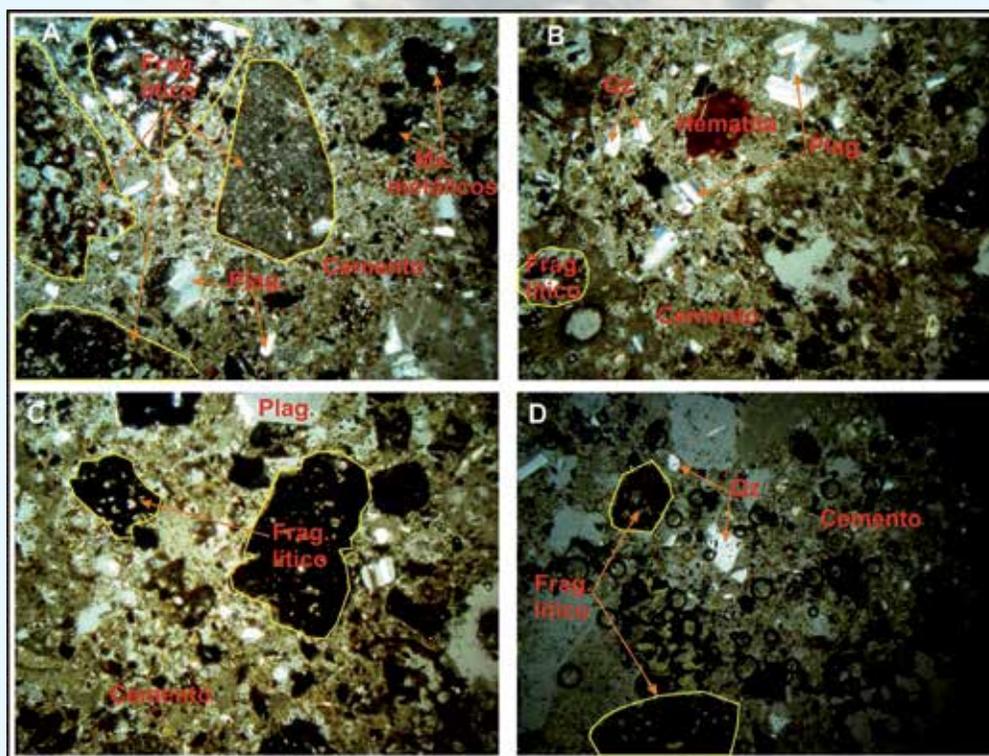
Foto 1. Lab. 150005. Toba andesítica. A). Fragmentos líticos subangulosos de composición andesítica, cristales de plagioclasas (plag) y minerales metálicos inmersos en el cemento de la muestra. Aumento: 5x. B). Fragmento lítico subredondeado de composición andesítica, cristales de cuarzo (Qz), cristales de plagioclasas (plag) inmersos en el cemento de la muestra. Aumento: 5x. C). Fragmentos líticos angulosos de composición andesítica y plagioclasas (plag) subhedrales inmersos en el cemento de la muestra. Aumento: 5x. D). Fragmentos líticos subredondeados de composición andesítica y cristales de cuarzo (Qz) inmersos en el cemento de la muestra. Aumento: 5x.

- El primer tipo de fragmentos líticos poseen formas subredondeados y corresponden a una roca volcánica muy alterada a minerales de arcilla (foto 1. B y D).
- El segundo tipo de fragmentos líticos corresponde a una roca volcánica efusiva de composición andesítica, con microlitos corroídos en la matriz. Estos líticos poseen formas angulosas y se observan mejor preservados (foto 1. A y C).

**Plagioclasas:** conforman el 20% de la muestra, son de composición media (andesina) se observan como cristales con formas prismáticas largas de aspecto subhedral, alteradas a minerales arcillosos y con sus bordes corroídos por minerales metálicos y por el material cementante que posee la muestra (foto 1. A, B y C).

**Piroxenos:** conforman el 2% de la muestra se observan con formas prismáticas cortas, se encuentran alterados a clorita y con sus bordes corroídos por los minerales metálicos presentes en la muestra. En algunas partes de la muestra se observan afectados por alteraciones de hematita (foto 1. B).
