**Informes Sobre El Desastre Del 3 De Junio Del 2015
En El Museo Sitio
“Huellas De Acahualinca”.**

- Publicación Oficial de la Alcaldía de Managua -

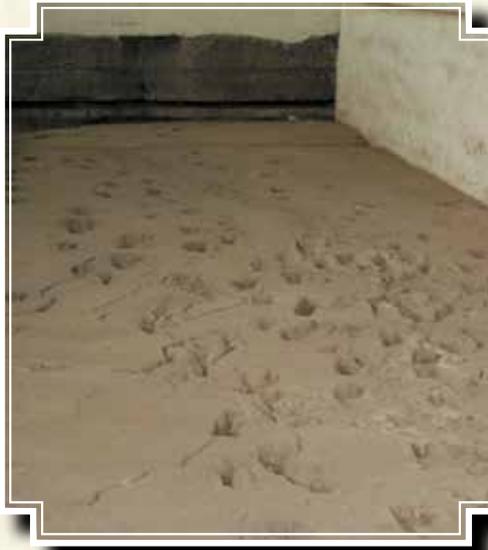
Imagen 4. Primer sendero de las Huellas de Acahualinca.

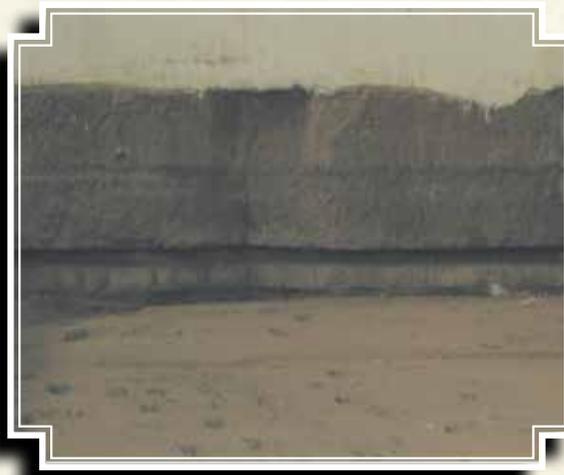
Imagen 5. Segundo sendero de las Huellas de Acahualinca.

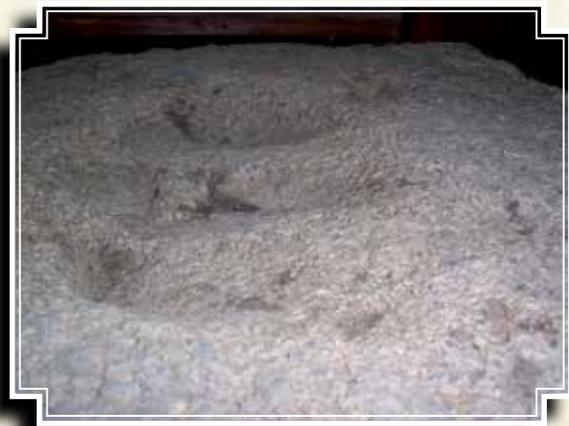
En el Barrio El Recreo también de la ciudad de Managua se encontraron las Pisadas de un Bisonte en el mismo nivel geológico que se encuentran las pisadas de humanos en Acahualinca, esto es una prueba científica de que estas manadas de megamamíferos que en efecto fueron parte de la megafauna de encuentro en América cohabitaron con las primeras bandas de humanos que se desplazaron por Nicaragua hace unos 10,000 A.P. que nos dejaron las pruebas más contundente de su presencia en nuestro territorio en el sitio Acahualinca.

Imagen 8. Pisadas de un Bisonte en El Recreo.

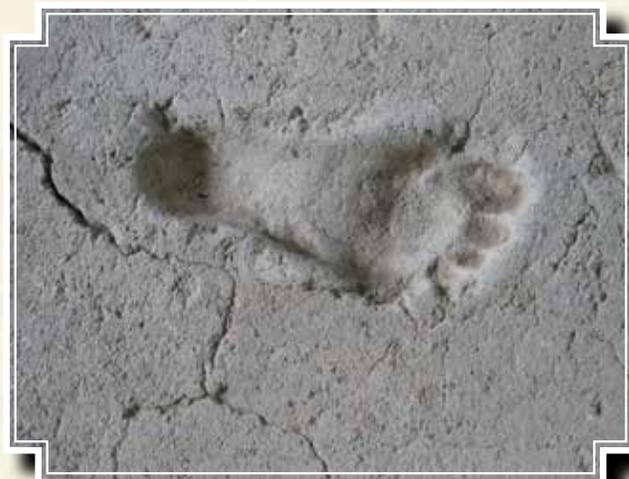
Los seres humanos que nos dejaron este impresionante testimonio impreso en un estrato geológico, eran biológicamente semejantes a nosotros y si hacemos inferencia física desde el punto de vista de la dinámica de un cuerpo en movimiento, es fácil deducir que la gente caminó sobre el lodo, porque sus pasos son relativamente cortos y a una profundidad muy superficial con una trayectoria bastante definida, no como se afirma en algunos escritos que la gente iba corriendo huyendo de una erupción volcánica”.

Imagen 9. Huellas de Homo sapiens en Acahualinca.

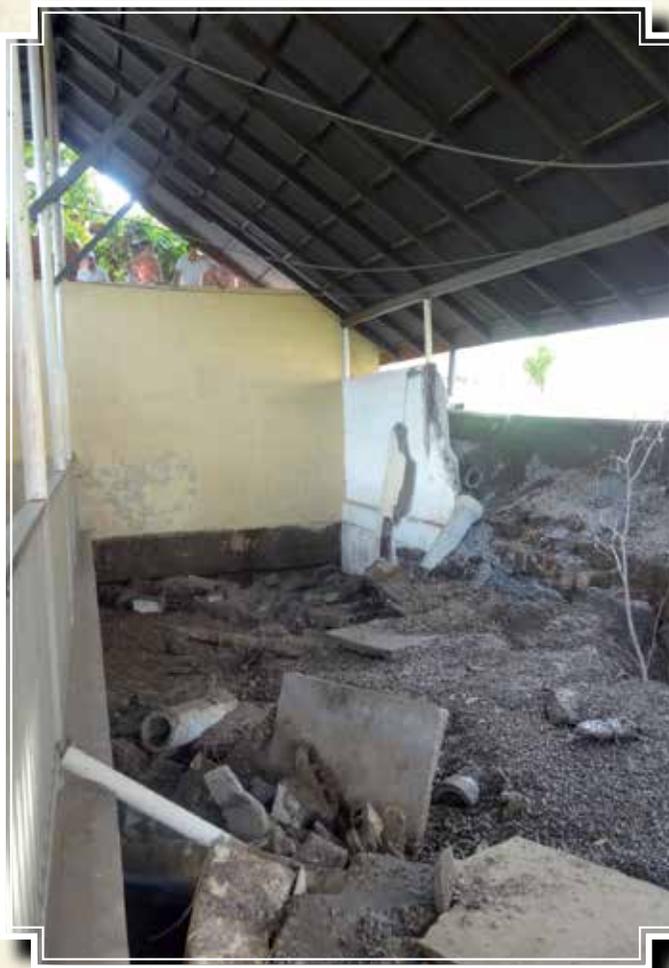
El suceso ocurrido el pasado 2 de Junio por la noche y madrugada del 3 de Junio, significó el colapso de todo el sistema de drenaje pluvial construido en el año 2007, pues las aguas del cauce construido en 1942 y mejorado en los años 80 durante la Revolución Popular Sandinista, desbordaron esa noche, taponeando la salida del drenaje pluvial interno del museo hacia el cauce, retrocediéndolas de tal manera que en el patio nor-Este se creó una inmensa piscina que drenó hacia el subsuelo (el patio rellenado en 1984-1985), socavando la base de un muro que databa de 1970-1979, colapsándolo en 13.5 metros de longitud sobre la Fosa 1.

Vista general del desastre

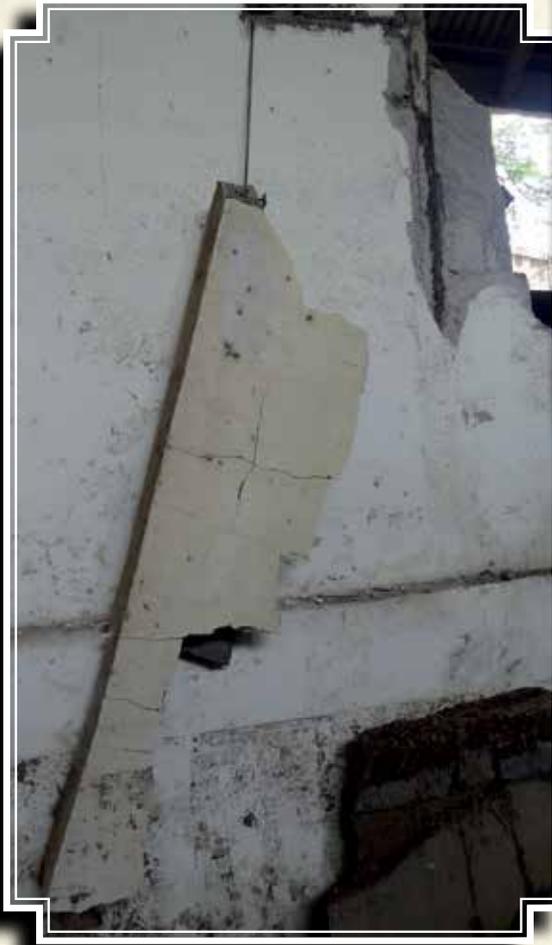
Un muro construido en 1941-1942 DE 1.27 metros de altura, sobre el cual se construyó otro muro de 2 metros de altura en los años 70, el cual fue repellado en los años 80. La longitud del muro en cuestión es de 19 metros, pero sucumbieron a las lluvias 13.5 metros de longitud. El restante muro que no sucumbió quedó inutilizado y tiene que ser demolido.

Vista del muro residuo.

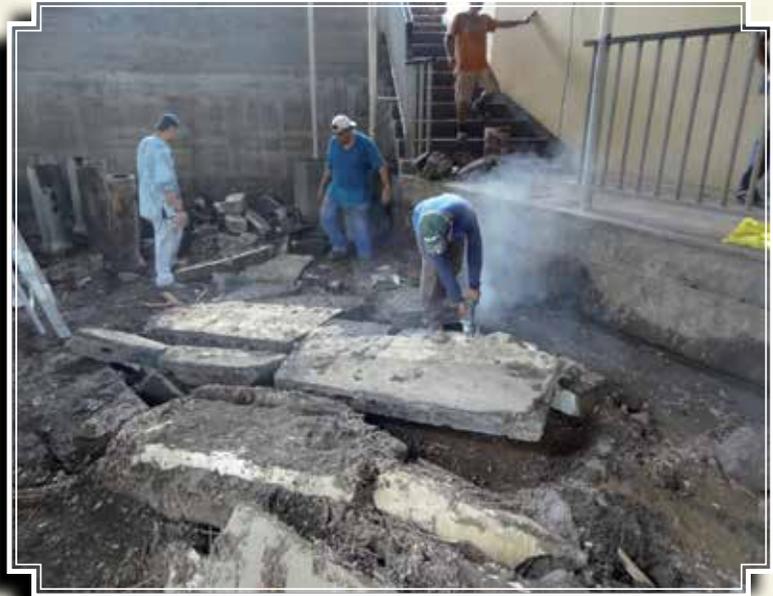
Durante las labores de rescate de la Fosa 1 se sacaron de ésta, escombros compuestos por piedrín (una senda

peatonal que estaba construida costado nor-este del muro colapsó junto con el muro hacia la fosa, arrastrando una gran cantidad de piedrín), bloques de cemento sin hierro, tubos de drenaje pluvial que habían dejado soterrados en el patio bajo la acera antes indicada, tubos de dos pulgadas que soportaban como “columnas” el muro que carecía de hierro, trozos de piedra cantera del antiguo muro de 1941-42, y mucho lodo.

Inicio de operacion de rescate.

En total durante nueve días de labores de rescate iniciados el 4 de junio y concluidas el 12 de junio del 2015, se evacuaron de la Fosa 1 un total de 7 camiones volquetes de la Dirección de Ornato, que tienen una capacidad de 13 metros cúbicos de carga, con lo cual estimamos haber sacado en su primer momento de rescate de la Fosa 1, una cantidad aproximada de 91 metros cúbicos de escombros variados.

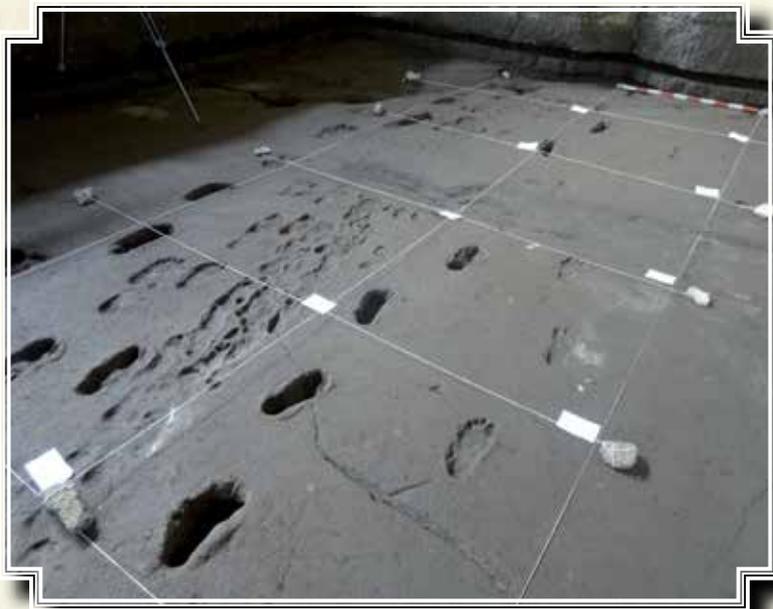
Cuadrícula de huellas.

Este mapa es un instrumento valioso en la tarea de seguimiento cotidiano y periódico de cada huella en particular, pudiendo a través de un método de comparación fotográfica, conocer cual cambio ha sufrido una huella durante un tiempo determinado, cambios que quedarán registrados en un ficha técnica de seguimiento de cada huella en particular. Y de esa forma poder tomar las decisiones de conservación más adecuadas para el tratamiento de las huellas, no como un conjunto, sino más bien como “individuos” cada una de éstas.

Al final de varios días de rescate de las Huellas, en total 459 huellas de la Fosa 1 (ahora sabemos que hay 1087 huellas entre las Fosas 1 y 2), se llegó a la conclusión científica que el daño sufrido por las huellas en la Fosa 1, responde solamente al 3% del área total afectada, lo que es irrelevante, sobretodo considerando que de las 459 huellas, solamente 2 sufrieron daños directos en sus cuerpos.

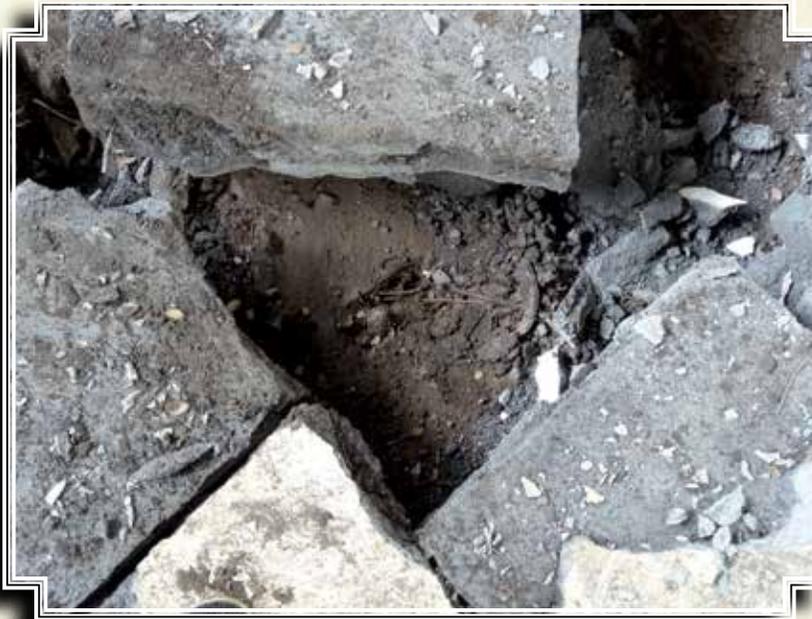
Vista de una huella soterrada.

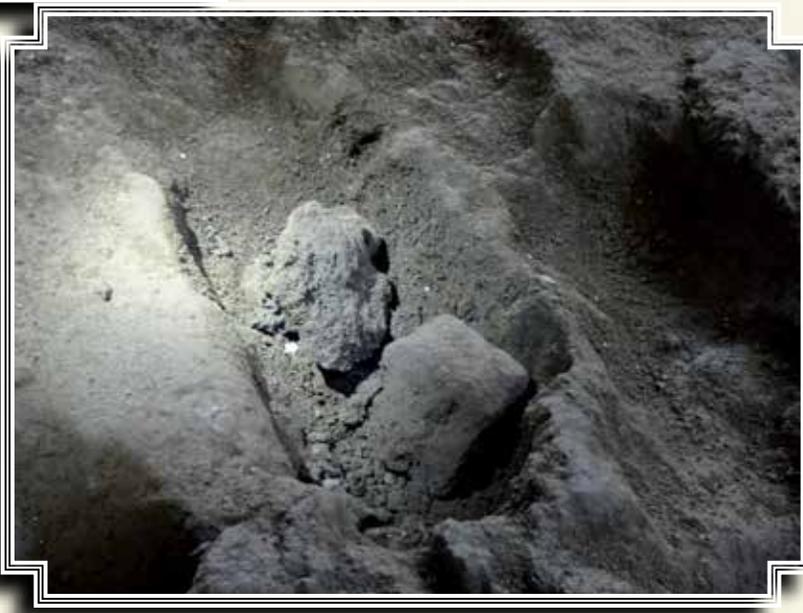
Fragmentos de desechos en huella

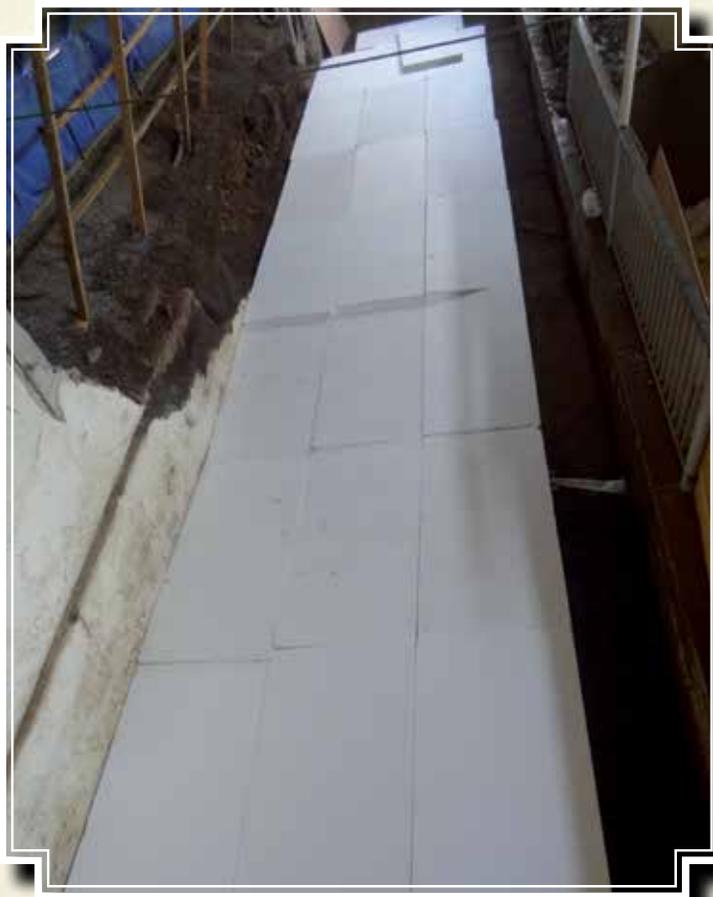
Cubierta de poroplast sobre fosa 1

Estas cuatro capas protectoras permiten incluso caminar sobre las Huellas (o más bien a 50 centímetros sobre estas), sin causarles ningún daño. También las protegen de artefactos o escombros que pudieran caer accidentalmente sobre la fosa 1 durante el proceso de obras civiles.

pulgadas de grosor cubriéndolas luego con láminas de plywod de 1 pulgada de grosor. Esto permitirá garantizar seguridad sobre los vestigios arqueológicos (Recomendaciones INC, No. 1, Junio 2015).

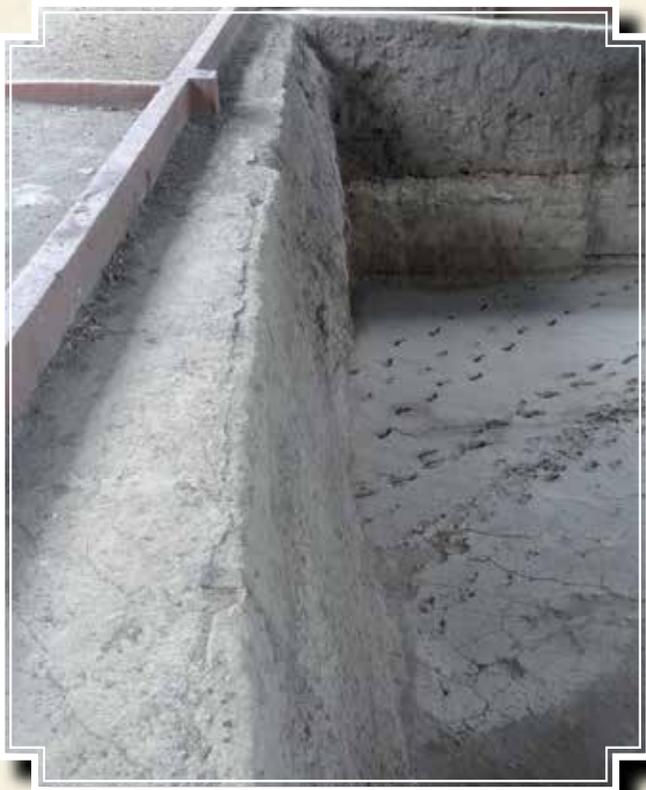
La Fosa 2, no presentó daños durante los sucesos climáticos del 2 de junio, pero eso no significa que esté libre de riesgo. Sobretudo porque el comportamiento de la humedad en las paredes noroeste y noreste de la Fosa

Muro norte de fosa 2.

Es necesaria la intervención de los expertos del Museo Nacional en esta tarea de consolidación.

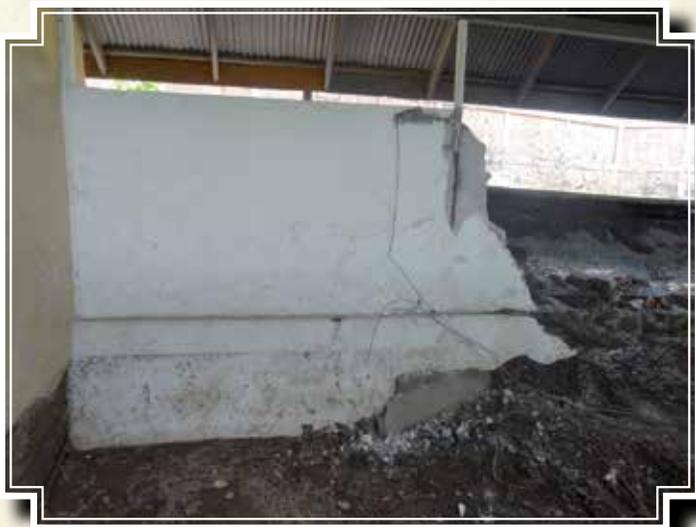
1. En el costado Noreste de la Fosa 1, todavía quedaban restos del muro que no colapsó, con una longitud de 3.5 metros x 2.12 de altura en el área norte; con claras evidencias de daños (desplome y agrietamientos).

Foto: Muro no colapsado al norte de la Fosa 1.

ACCIÓN 1: Reducción de la Altura del Muro no colapsado al norte de la Fosa 1, hasta llegar a una altura de 1.30 metros (es decir, hasta el muro correspondiente a la construcción de 1942). Esta acción tiene por objetivo evitar que un temblor de tierra o nuevos fenómenos climáticos, hagan caer este muro no colapsado sobre la Fosa 1 (lado norte), causando nuevos daños a las Huellas. También se tiene que reducir su altura, para evitar colapsos que causen accidentes laborales al personal que trabaja en las obras de rescate.

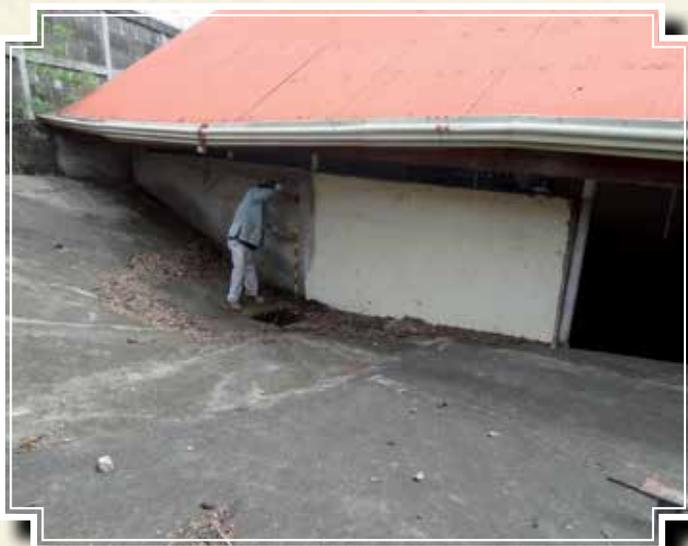
Foto: Y en el área sur, restos del muro no colapsado con una longitud de 7.85 metros x 2.12 altura

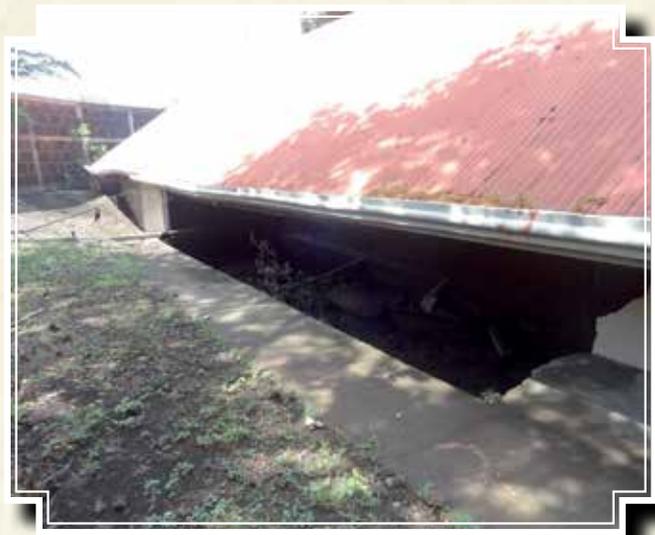
Foto: Al centro de la Fosa 1, el colapso del muro fue de 13.72 metros de longitud x 3.42 metros de altura (porque incluye la altura de 1.30 metros del muro de 1942, más 2.12 metros de altura del muro de los años 70).

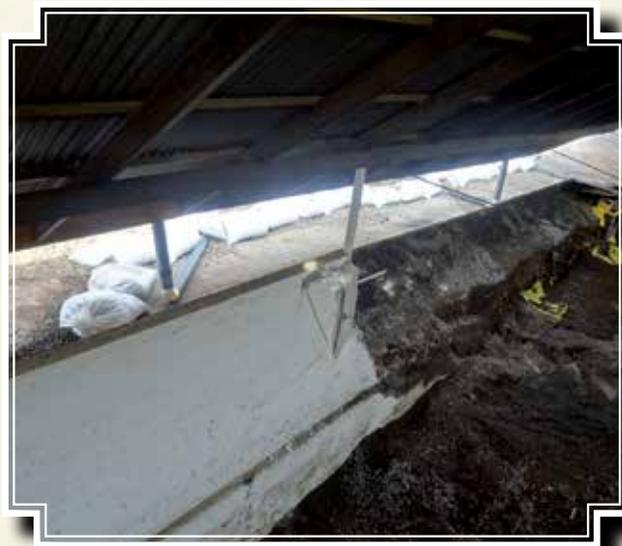
Foto: Vista general del Muro (sector norte y central).

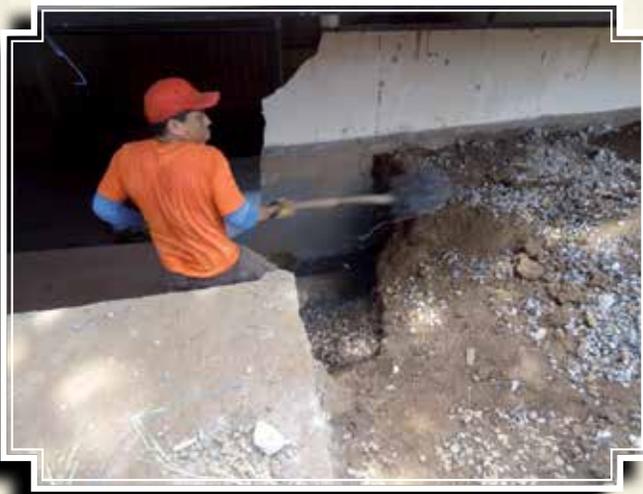
Foto: No se puede reducir en su totalidad al nivel del suelo original de la Fosa 1, porque en su costado existen todavía muchos metros cúbicos de tierra, piedrín y desechos depositados en los años 80, y es necesario limpiar primero estos desechos de relleno, antes de proceder a demoler en su totalidad el muro no colapsado.

ACCIÓN 1 REALIZADA: En consecuencia, se procedió a **reducir la altura del muro no colapsado en el sector norte de la Fosa 1**. Se redujo 0.70 metros del segundo muro construido sobre el muro de 1942. Comprobándose una vez más su débil constitución.

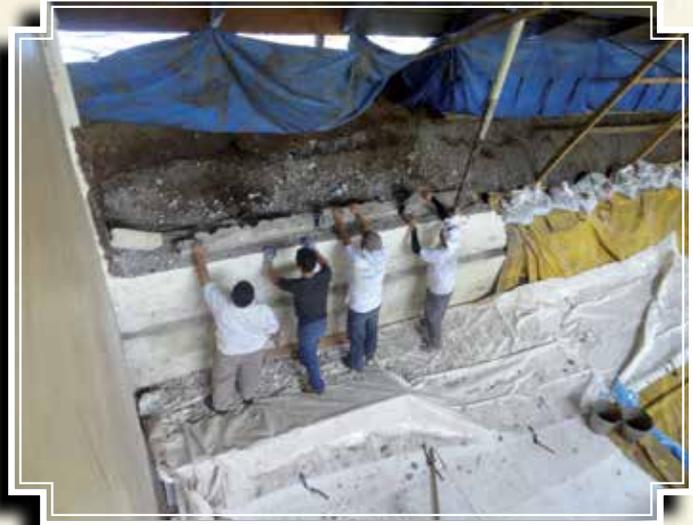
Foto: Compañeros de los Centros de Historia del Poder Ciudadano, en labor de reducción de altura del muro no colapsado (sector norte Fosa 1). Se puede observar las medidas de seguridad que se han usado para no dañar las Huellas de la Fosa.

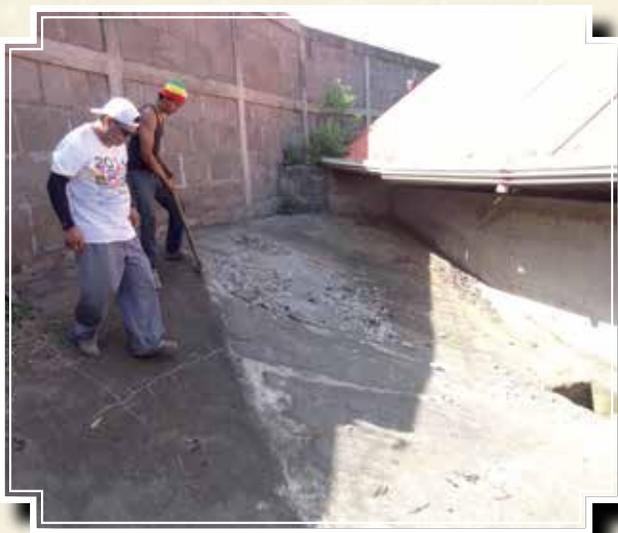
Foto: Sistema de drenaje pluvial obsoleto, en forma de embudo orientado hacia la Fosa 1. Debe ser eliminado.

ACCIÓN 2.2. Eliminación de sistema obsoleto de drenaje pluvial ubicado en el costado sureste de la Fosa 1, en forma de embudo, que según recomendaciones del CIGEO UNAN Managua, debe ser eliminado y reformado de tal manera que se revierta sus vertientes de agua hacia el cauce y no hacia la fosa 1 como está orientado actualmente.

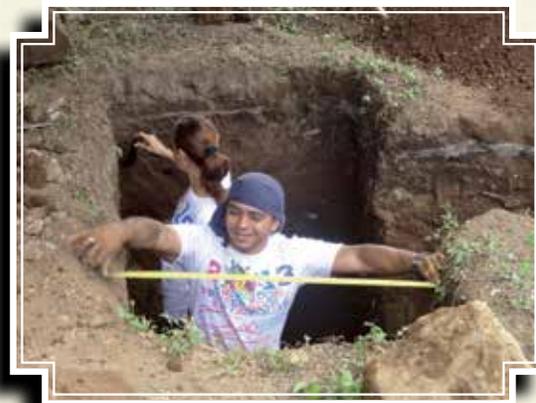
Durante el proceso de re-excavación se comprobó que a 2.30 metros de profundidad, todavía se presentaban restos de tejas, vidrios y otros elementos contaminantes, producto de los diferentes momentos de relleno del patio re-excavado.

Se tuvo mucho cuidado de comprobar este carácter de relleno, por lo que no fue necesario realizar ningún dibujo de la estratigrafía, pues no existe ninguna de orden natural geológico, sino que todo este suelo está contaminado.

OPERACIÓN 3.1. REALIZADAS: RE-EXCAVACIÓN de un pozo de prueba de 2x2 metros, a 2 ½ metros de distancia de la Fosa 1 hacia el patio Noreste.

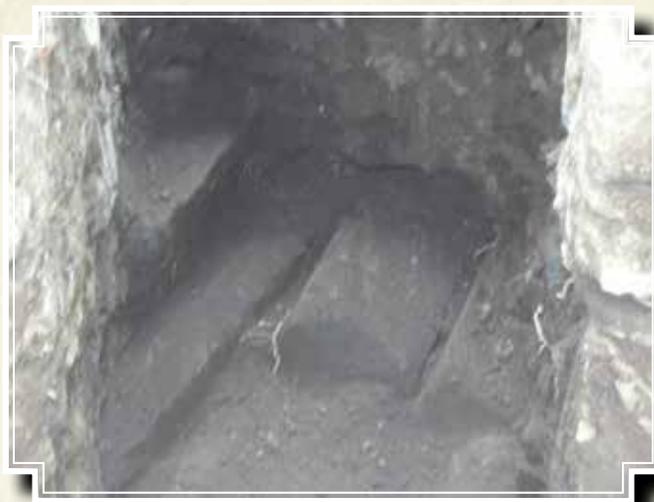
Foto: Línea de piedras orientadas de norte-sur o viceversa, a 2.10 metros de profundidad.

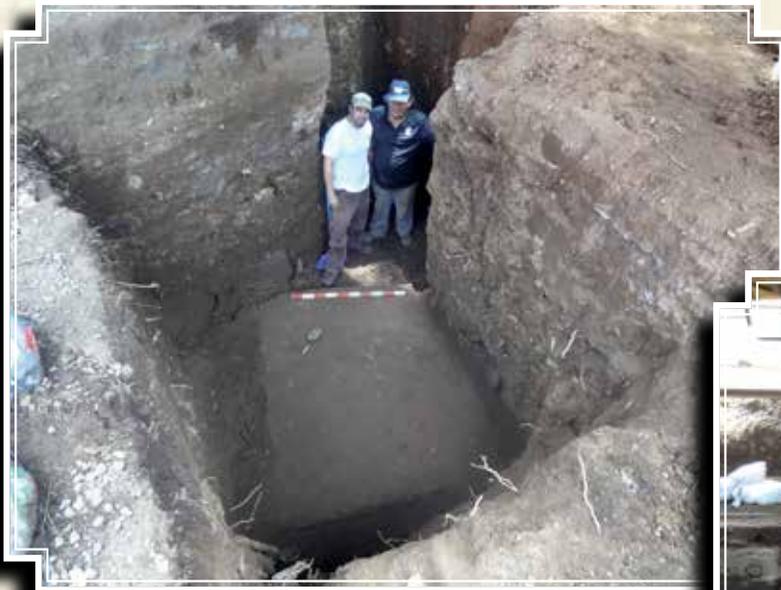
Foto: La piedra cantera superpuesta sobre una leve capa de ceniza y otro nivel oculto. El Cro. Bosco Moroney, Jefe del Departamento de Prevención de Delitos contra el Patrimonio Cultural del INC, supervisando el hallazgo de la roca cantera. A su lado, Cro. Humberto León, jefe de arqueología de la Alcaldía de Managua.

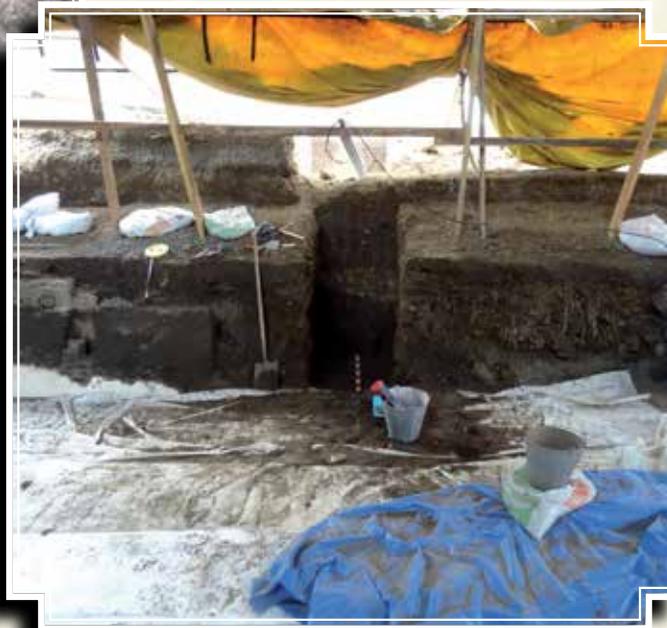
Foto: Trinchera de unificación Fosa 1 con pozo de exploración patio noreste.

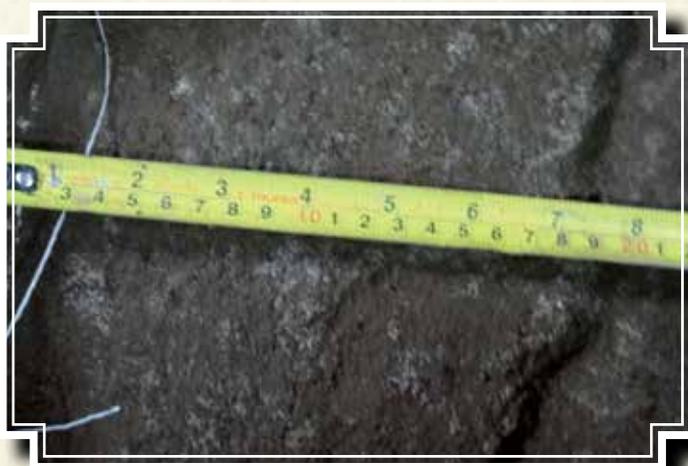
Foto: Leve capa de cemento para “pegar” el muro de 1942 al suelo original de las huellas de Acahualinca.

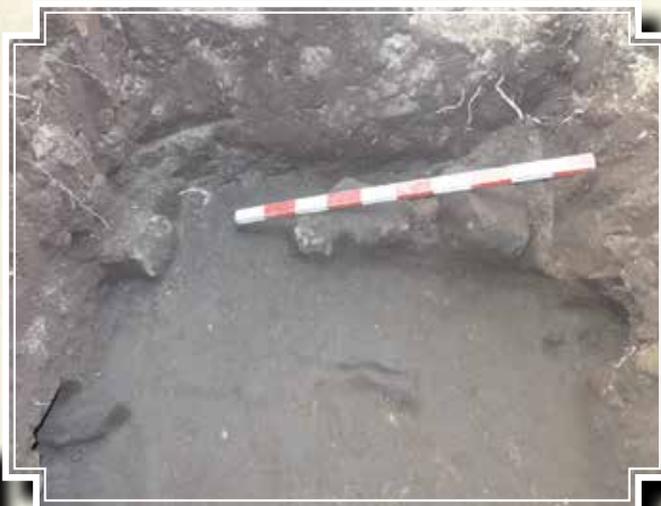
HALLAZGO 4: QUEDARON AL DESCUBIERTO TRES HUELLAS HUMANAS de distanciada entre 0.80 a 1.50 mts del muro colapsado hacia el noreste.

Foto: Las tres “nuevas” huellas descubiertas en un primer momento, estaban indicadas por las piedras canteras que hemos identificado como señalizadores de los investigadores de 1942.

Se procedió a cubrir las huellas encontradas con la misma técnica utilizada en las 459 huellas de la Fosa 1: manto de saco macen, capa de 30 cms de arenilla granulada, lamina de plywood, y lamina de poroplas, como medida de protección y amortiguamiento.

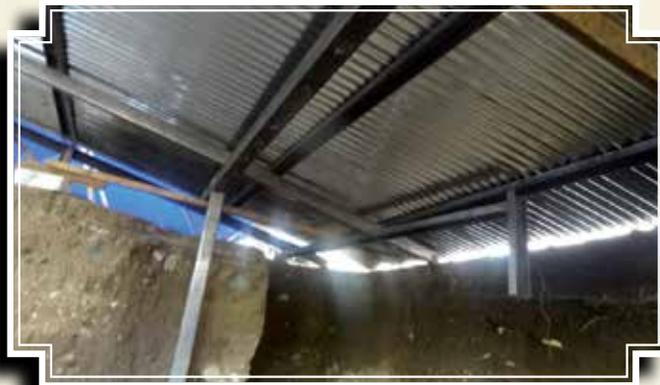
Foto: Techado sobre re-excavaciones patio noreste.

Considerando que estamos laborando bajo condiciones climáticas adversas, y que el invierno agudizará en Agosto-Octubre, decidimos cambiar el toldo protector de la ampliación por un techado temporal de estructura metálica (perlines) y cubierta de zinc ondulado. Se revisó el suelo donde instalar las columnas con bases de platinas metálicas de 1/4" que sostendrán el techado, y se determinó que había suficiente espacio de material de relleno compacto donde colocarlas, para proteger los trabajos durante las re-excavaciones en este sector.

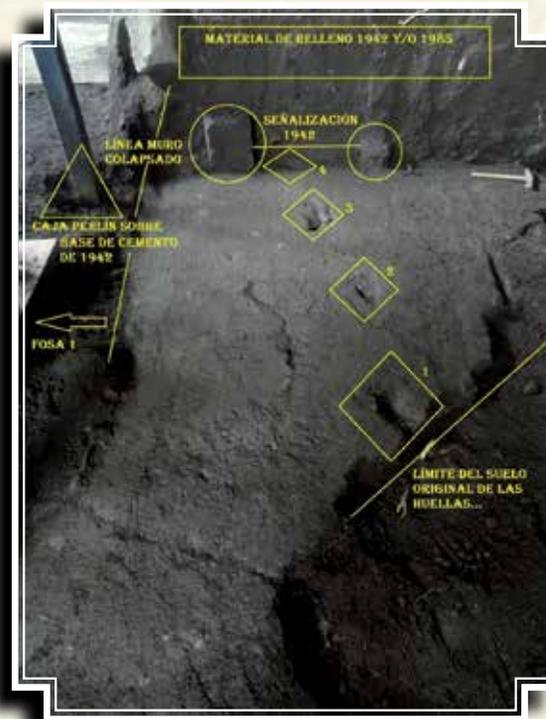
Foto: La gráfica nos muestra los diferentes elementos del redescubrimiento de las Huellas: a las cuales se les denominaras huellas 461, 462, 463 y 464. De la Fosa 1, Museo Sitio Huellas de Acahualinca. Siguiendo el Mapeo arqueológico elaborado para el seguimiento de la conservación de los elementos de la Fosa 1.

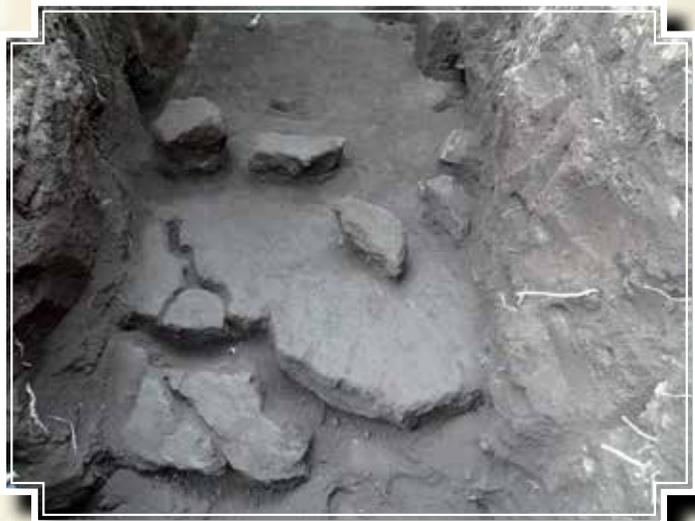
HALLAZGO 6: Fractura del suelo original de las Huellas de Acahualinca, por causas desconocidas. Probable sobrepeso de sedimentos depositados sobre este material en los años 1942 y 1984-85.

Foto: Fractura de límite noreste del suelo original de las Huellas de Acahualinca, producido probablemente por el sobrepeso de material de sedimentación puesto sobre ésta en 1942 y 1984-1985. Las piedras canteras que están antes de la fractura, están sobre puestas y son evidencias de señalización dejadas por los investigadores en 1942.

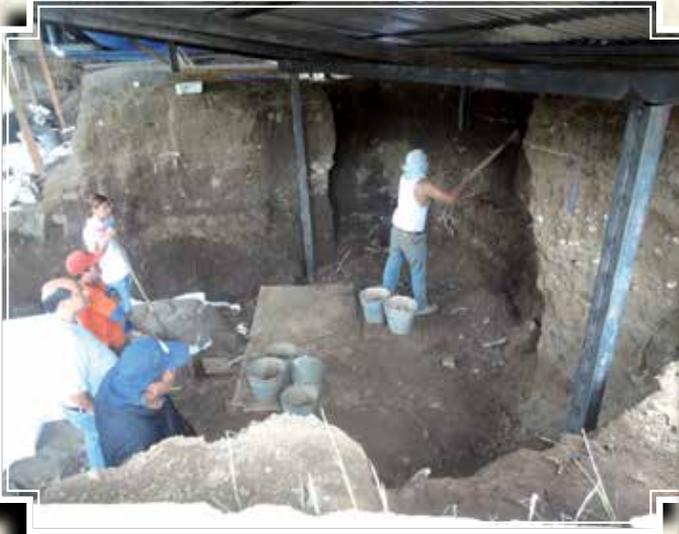
HALLAZGO 8: Bajo la piedra cantera descubrimos una leve capa de arenilla de ceniza volcánica, probablemente utilizada como deslizante protector del suelo original, para que el peso de la piedra cantera no le causara daños por fricción.

Esta arenilla es fácilmente removible. Se procedió a su remoción comprobándose que bajo la piedra cantera estaba el suelo original de las Huellas, posiblemente hay una huella mas en este suelo.

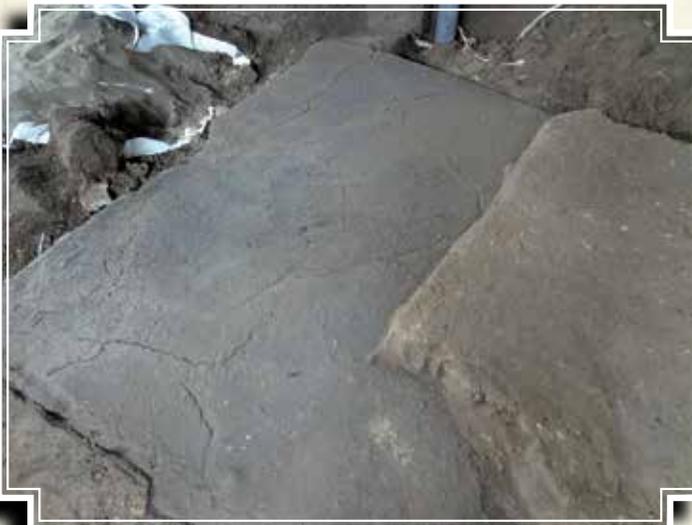
Como parte de la piedra cantera todavía estaba bajo el suelo de sedimentos y desechos del patio noreste, se decidió realizar una ampliación de 1.50 metros hacia el Este, para dejar al descubierto toda la piedra cantera, la cual al finalizar la ampliación de la re-excavación y quedar al descubierto en su totalidad midió 5.79 metros de ancho por 5.84 metros de largo y 2.71 m de profundidad con respecto al nivel natural del terreno parte noreste.

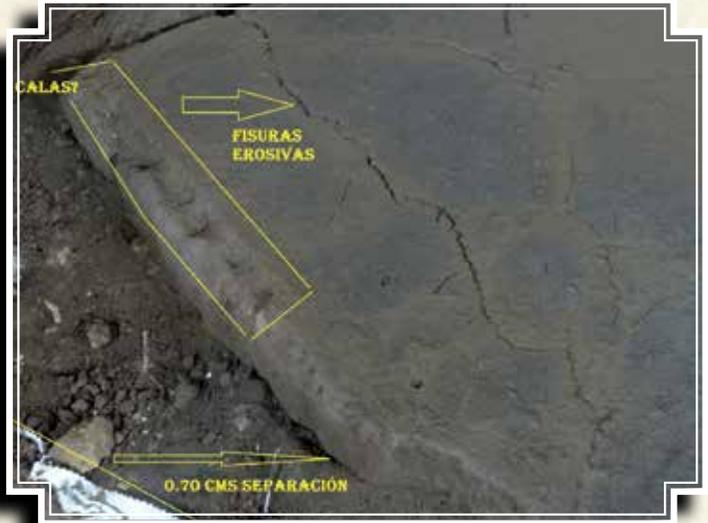
HALLAZGO 9: Bajo la arenilla volcánica descubrimos otro segmento del suelo original de las Huellas de Acahualinca con dimensiones de 2.05 por 2.34 mts., pero

ninguna evidencia de pisadas humanas. Excepto pequeñas evidencias de probables ramitas y algunas grietas sobre el suelo original, que muestran erosión significativa.

HALLAZGO 10: En los bordes sur y oeste de este fragmento del suelo original encontramos evidencias de calas punzoneadas características de la técnica antigua de corte de piedra cantera. Probablemente se había impactado este suelo durante las labores de obreros en los cortes de piedras canteras en 1874, o también podría tratarse de una cala intencional realizada en 1942, para tomar muestras del suelo original de las Huellas de Acahualinca. No conocemos con certeza cuál es el origen y el propósito de estas calas.

2.4. Se descubrió daños por erosión en el piso original de las Huellas encontrado en los trabajos de prospección realizados, ubicado en el patio noreste, así como evidencias de impacto cultural sobre este piso probablemente del tiempo en que era una mina de piedra cantera para el uso constructivo en Managua.

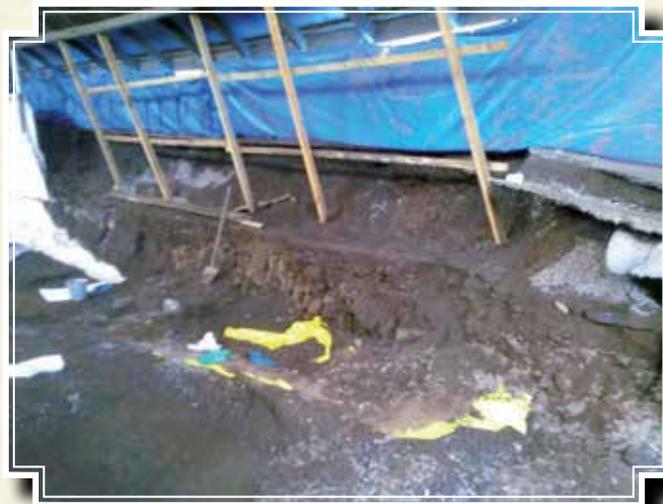
Muro Colapsado

El pasado 2 de junio, producto de la saturación del suelo por las abundantes lluvias de ese día, produjeron el colapso del muro que limita el sitio de la Fosa No. 1 del Museo. Afortunadamente la pieza arqueológica no sufrió daños y los trabajadores de la Alcaldía de Managua ya han retirado la mayoría de escombros.

El Muro sufrió colapso, cubriendo las Huellas de la Fosa No.1, sepultadas por lodo y grava gruesa (piedrín).

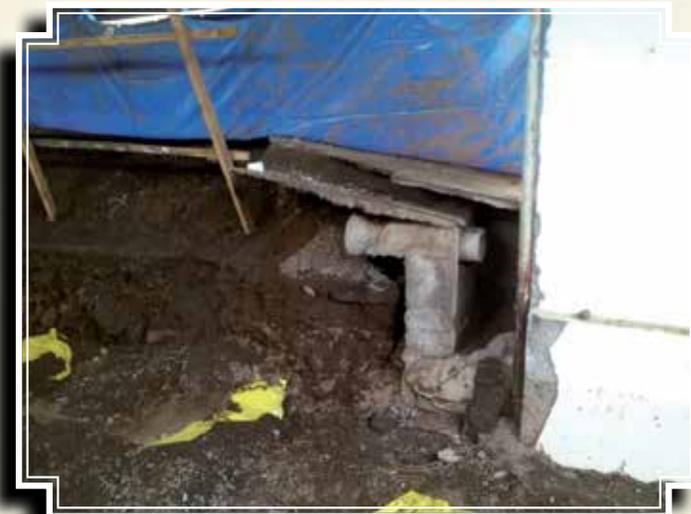
Existe la presencia de tuberías de concreto, las cuales se encuentran en mal estado, y están ubicadas de manera paralela al muro colapsado.

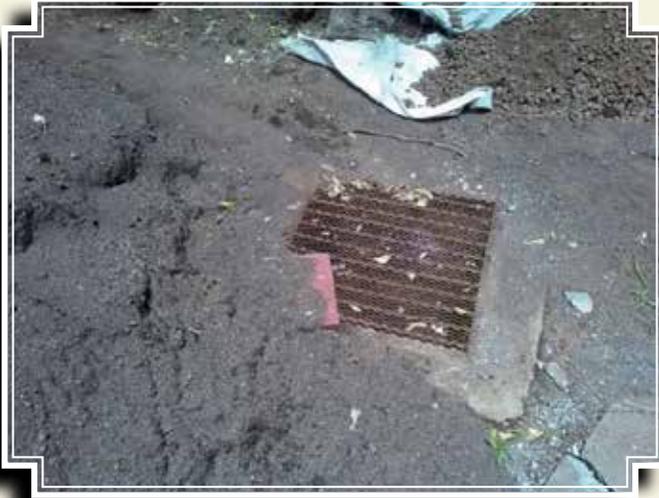
En las áreas verdes, aledañas a la Fosa No.1, existen cajas para coleccionar el agua superficial que se canaliza, pero estas son muy pequeñas, con mallas muy finas.

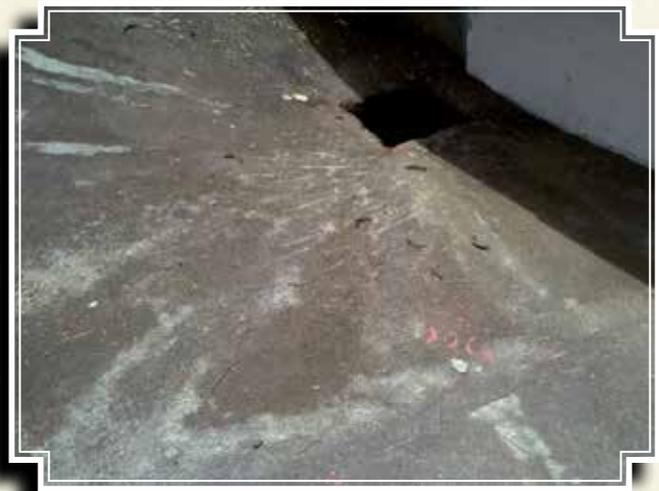
La zonas de desague en forma de embudo, localizada en la parte este del terreno, permite también la acumulación de

aguas y posiblemente infiltraciones por debajo del subsuelo; ya que los materiales geológicos que conforman el subsuelo de las Huellas, son capas bastantes permeables; que facilitan la acumulación de las grandes cantidades de agua que se producen en el invierno.

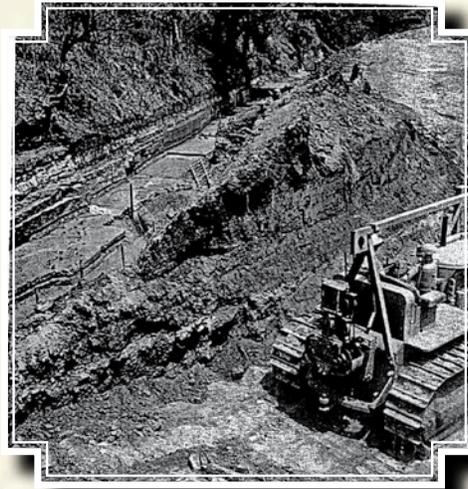
Fig. 2

A fin de salvaguardar las pisadas se realizaron algunas medidas de mitigación como el desvío del actual cauce fluvial para evitar las inundaciones del sitio (Fig.: 2). Esto se logro mediante la utilización de maquinaria pesada que bajo el nivel las aguas del cauce con al menos unos dos metros. Al final, para que pudiera tener acceso al público se instaló una construcción pequeña con muros de piedra cantera y pilares de madera. El Techo desde sus inicios se diseño de dos aguas con una parte bastante inclinada (Fig. 3). Tanto la pared norte y sur de la excavación así como la pared oeste se

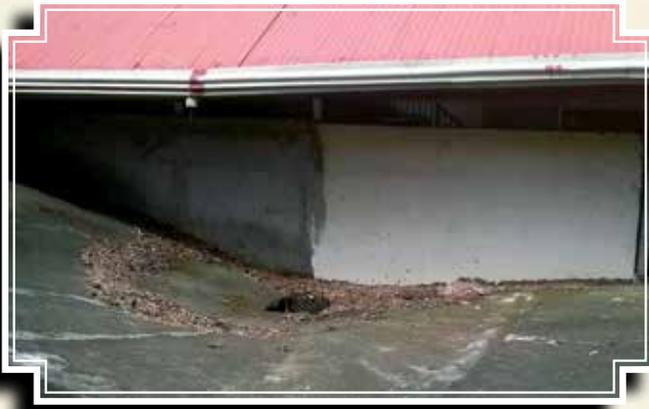
Fig. 4

El sistema de drenaje fluvial del museo está organizado para captar el agua de lluvia para depositarlo en el cauce que corre paralelo a las huellas. Debido a la ubicación del Museo, encerrado entre vecinos, las aguas se tienen que verter solamente desde un solo tubo de drenaje y no se puede dirigir a otras áreas.

En la Excavación I la captación de agua se realiza a través de canales que se depositan en la tubería subterránea que corría paralela a la pared este del área. A fin de paliar el problema de la caída rápida del techo se construyó una pequeña cuneta que depositaba sus aguas en la esquina sur este de la estructura de la segunda excavación. Además esta cuneta recibe las aguas provenientes de la área verde que se encuentra entre el muro perimetral del sitio y la Excavación I (Fig. 4).

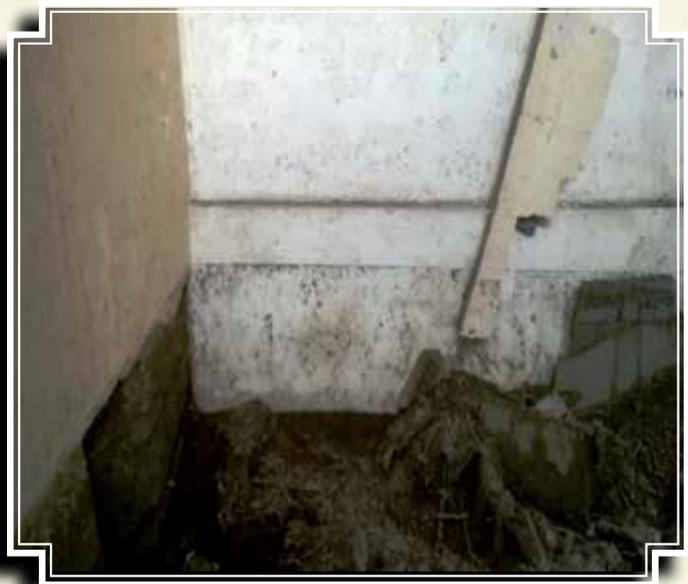
Fig. 5

En el sitio se pudo determinar que el agua subió mas de 150 cms, provocando un desborde hacia la fosa de la primera excavación que también se inundó más de ochenta cms. Fig. 5. En la visita se observa que bajo la cuneta se depositaron varios centímetros de piedrin y tierra no compactada, lo que provoco fisuras en el concreto y finalmente su caída vertiendo toda el agua retenida hacia la excavación y llevando a su paso la pared este que muestra varios problemas de construcción que no se advirtieron en las intervenciones que se han realizado en el Museo.

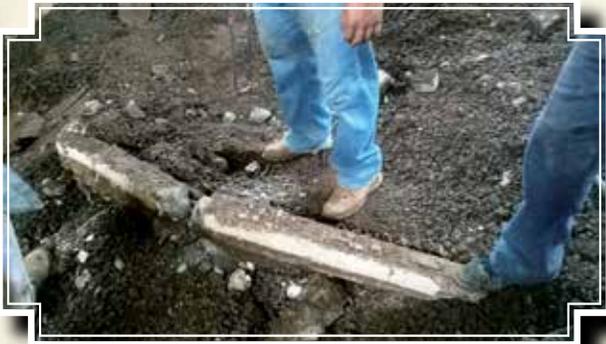
Aunque no se cuenta con documentos para determinar la fecha de construcción de la pared, es seguro que se realizó previo a los años ochenta. En los escombros que quedaron después de la caída se observaron varios problemas en la estructura del Muro.

1. Ausencia de viga sísmica: la pared se instaló sobre el viejo muro de piedras canteras de los años cincuenta y solamente se instalaron dos varillas de hierro de 3/8 con algunos estribos que mantenían la columna, esto no garantizaba firmeza de la estructura de concreto.

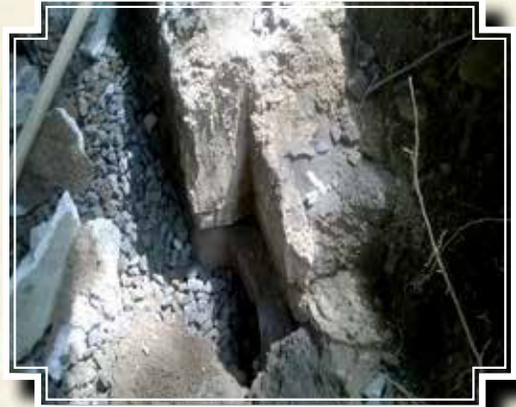
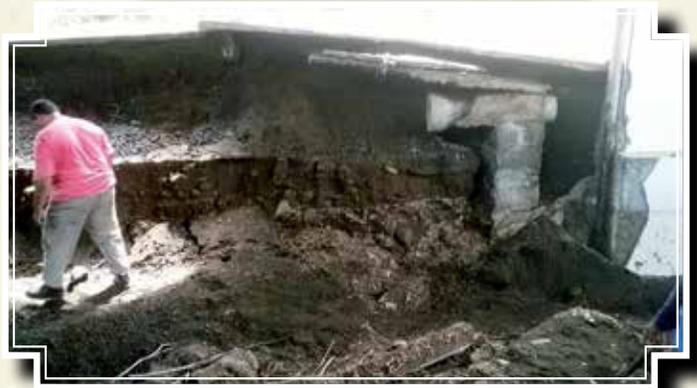
2. Columnas inapropiadas: A pesar de ser un tramo de mas de doce metros, la pared se levanto con columnas de tubos de cuatro pulgadas con vigas intermedias de uno o dos elementos de hierro de 3/8 que no daban la fortaleza necesaria a la estructura.

La ausencia de estos elementos provocó la caída del muro en grandes bloques que no soportaron la presión del agua acumulada en la parte superior, a esto se sumo un suelo poco compactado de

pedrin y tierra que al final se soterraron la huellas.

2. Retirar los tubos que servían de columnas en la pared este.

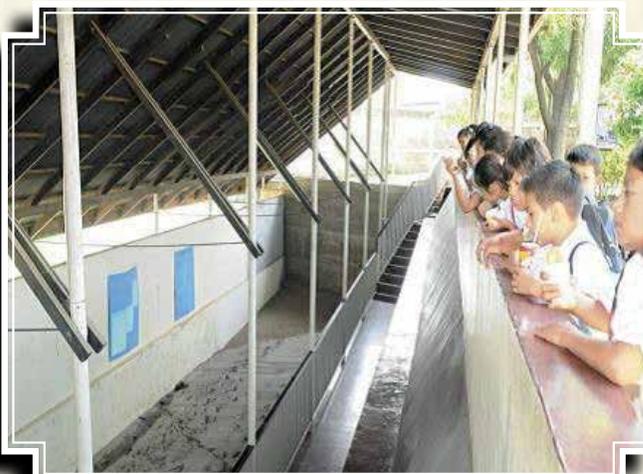
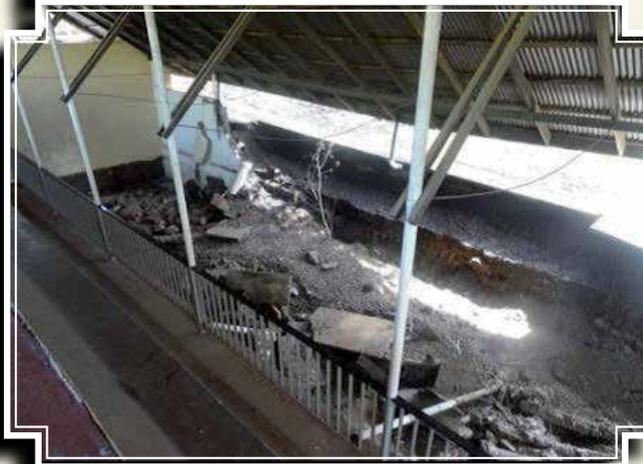
El propósito fundamental de esta actividad fue la realización de una valoración sobre las medidas de conservación inmediata que deben ser implementadas en el sitio, el cual fue impactado por el desborde de las aguas del cauce que corre a escasos 2m de distancia en dirección Este de las huellas, desborde causado por las torrenciales lluvias del pasado 2 de junio. Este fenómeno climático no solamente implicó la afectación al patrimonio arqueológico referido, sino que además, a la infraestructura que las protegía al igual que muchas viviendas de la capital.

Las Huellas antes y después del desastre.
<https://www.google.com.ni/search?q=huellas+de+acahualinca>

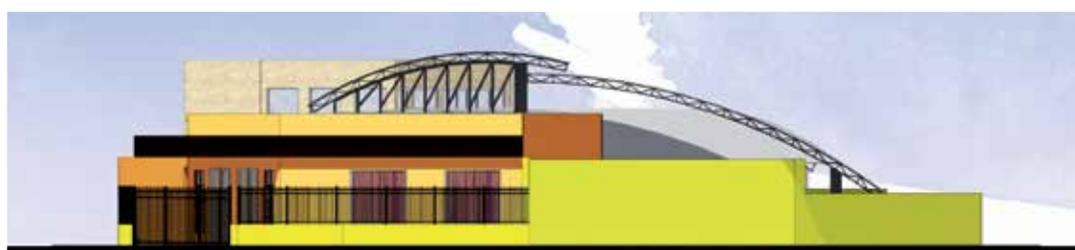
ELEVACIÓN LATERAL DERECHA

MAQUETA PROPUESTA.

Propuesta de diseño arquitectónico Arq. Miriam Castillo Flores.
