Un breve análisis sobre las posibles causas del colapso de la Fosa 1, el pasado 2 de junio de 2015 y recomendaciones.

Un breve análisis sobre las posibles causas del colapso de la Fosa 1, el pasado 2 de junio de 2015 y recomendaciones

Presentado por Mario Romero Quezada  
Asistente en Recursos Culturales  
Secretaría de Arte y Cultura Universidad de El Salvador

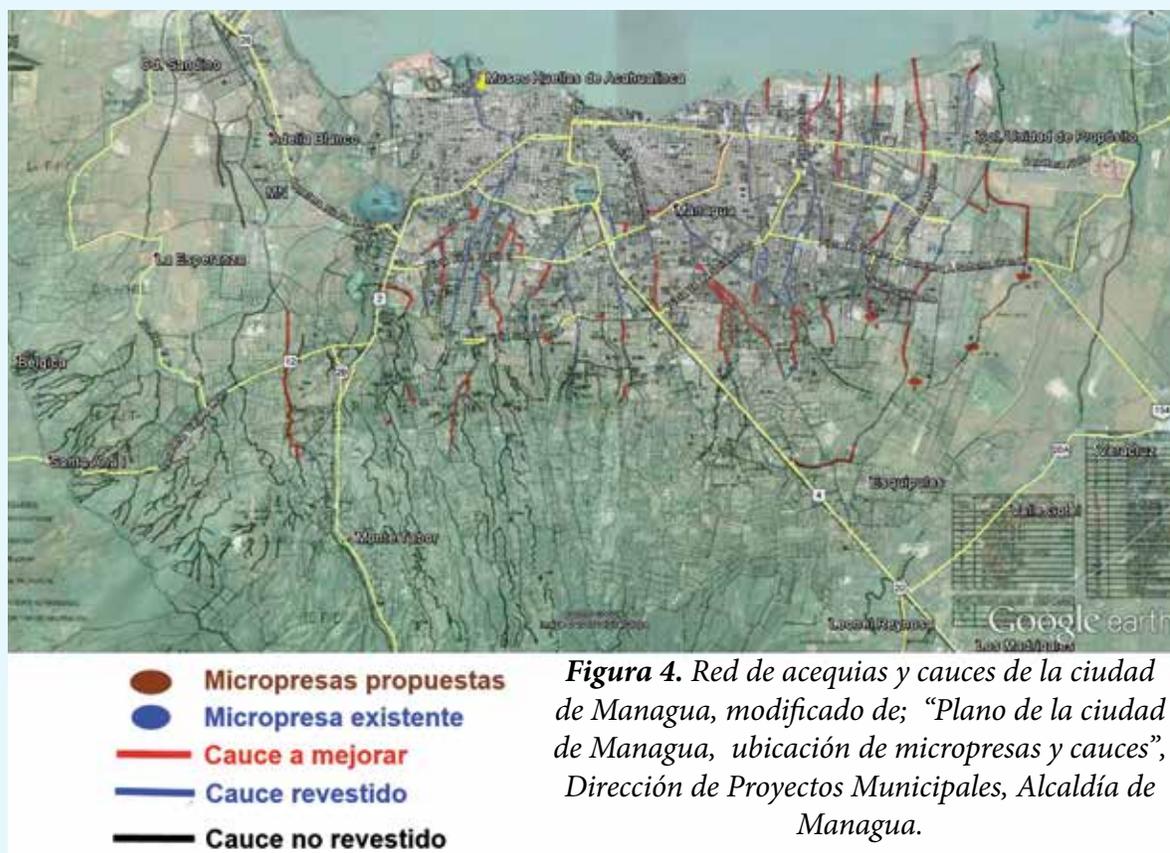
Para este último caso existe la red de acequias, estructuras hidráulicas y canales urbanos, cuyo objetivo es hacer fluir las aguas de forma controlada y dinámica hacia el lago, esta red tiene características geográficas complejas y extensas, de tal manera que solo el conjunto de vertientes que tributan al Cauce Acahualinca, y que pasa al costado este del Museo Huellas de Acahualinca, superan los 28.58 km de longitud para el área urbana, y a esto hay que sumarle la carga hidráulica que se genera desde el límite sur de la subcuenca II. (Ver figura 4).

**Figura 4.** Red de acequias y cauces de la ciudad de Managua, modificado de; “Plano de la ciudad de Managua, ubicación de micropresas y cauces”, Dirección de Proyectos Municipales, Alcaldía de Managua.

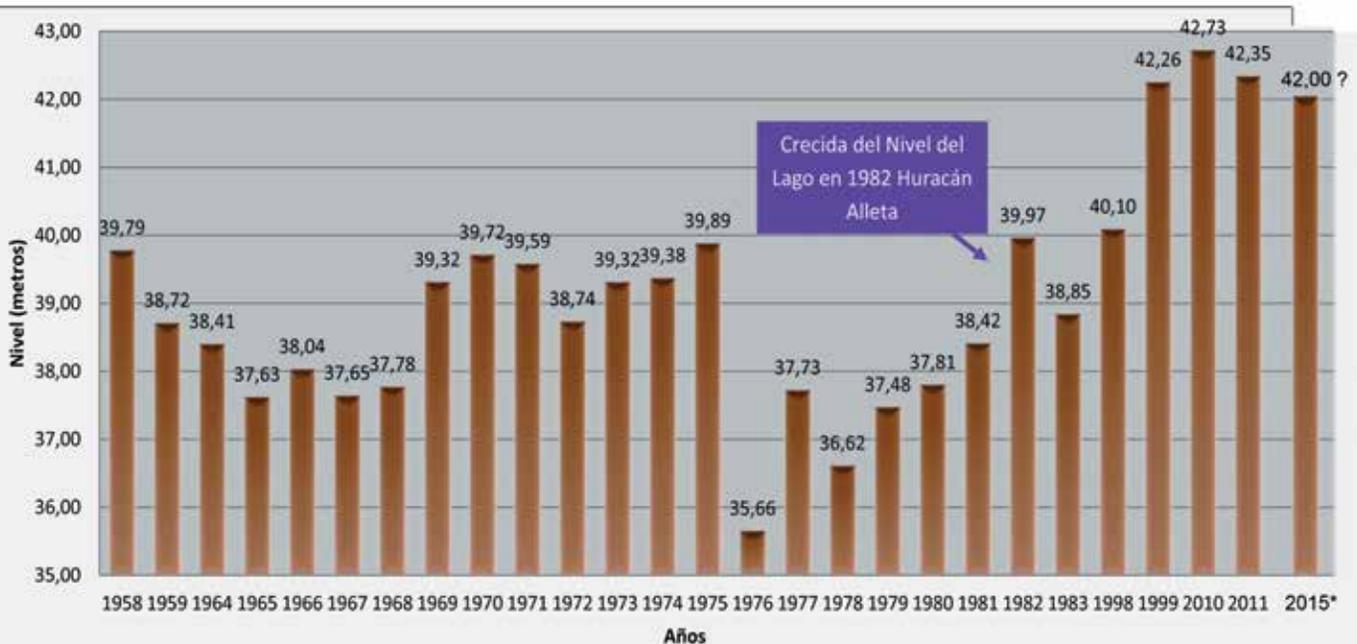
Una tesis de investigación, acerca del Balance de la Subcuenca del Acuífero de Managua, indica que la recarga neta consiste en 135,611.8455 m<sup>3</sup>/día y que la extracción por bombeo corresponde a 114,289.3000 m<sup>3</sup>/día, concluyendo que aún no se evidencia sobreexplotación de los acuíferos y por lo tanto no hay inversión de flujo hidráulico desde el lago hacia las reservas acuíferas esto mismo sustenta la descripción del acuífero como uno de tipo libre, no confinado cuya elevación se encuentra desde los 300 msnm hasta los -250 msnm, condicionado a presión atmosférica y carente de techo (Martínez, 2005), (Ver figura 5).

**Figura 5.** Detalle de los niveles del Lago de Managua a través de los años. El 2015\* corresponde a un dato estimado desde Google Earth, Modificado del grafico de la Dirección General de Recursos Hídricos del INETER
